Spezialfirma Jubacon erarbeitet Dokumentation

Schadstoffe im Eigenheim – ein Fall für Profi-Sanierer

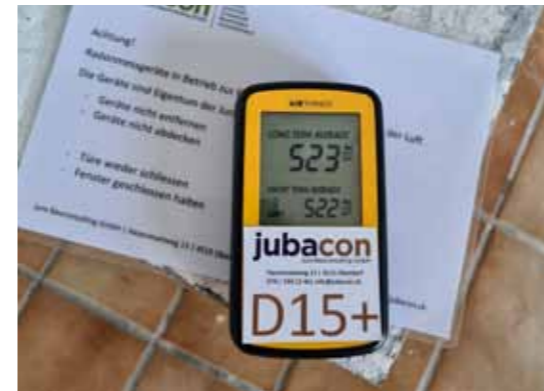
Mit modernen Messgeräten erarbeitet die Firma Jubacon eine Dokumentation und einen Schadensbericht. Fotos zVg Jubacon

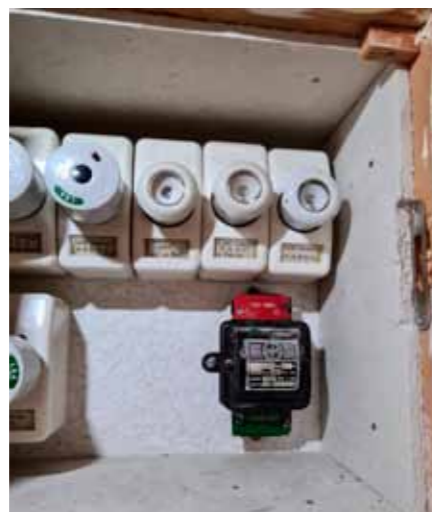
Ein alter Sicherungskasten: Hier ist mit grosser Wahrscheinlichkeit Asbest anzutreffen, der sauber entsorgt werden muss.

Schwachgebundener Asbest wurde in Wohnhäusern oft an folgenden Stellen verbaut: Brandschutzplatten an Türen, im Heizraum, Asbestschnüre und Gewebe um das Rauchrohr vom Heizkessel, in Kaminen und Explosionsklappen, in Dichtungen, Heizkesseln, Rohrummantelungen im Keller, im Rahmen von Elektroverteilungen, in Brandschutzunterlagen von FL-Lampen und elektrischen Dosen oder Unterverteilungen, in Brandschutzplatten an Herd und Kühlschrank, im Cheminée oder Ofen, mit Novilon etc.

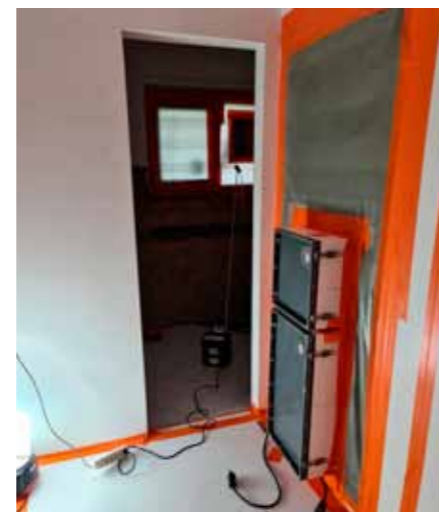
Saubere Sanierung bedeutet einen gewissen Aufwand, ist aber vorgeschrieben und dient der Gesundheit.

Oft müssen einzelne Bauteile wie Boden- und Wandfliese (Kleber), Putze oder schwachgebundene Anwendungen durch eine SUVA-anerkannte Sanierungsfirma ausgebaut und entsorgt werden. Diese Arbeiten sind zwingend in einer Unterdruckzone auszuführen. Der Zugang erfolgt über ein Ein- bis Vierkammer-Schleusensystem. Mit dem Unterdruck in der Sanierungszone und den Schleusen wird verhindert, dass die beim Ausbau freigesetzten Asbestfasern ins Freie gelangen.
